Innenausbau ab April 2005:

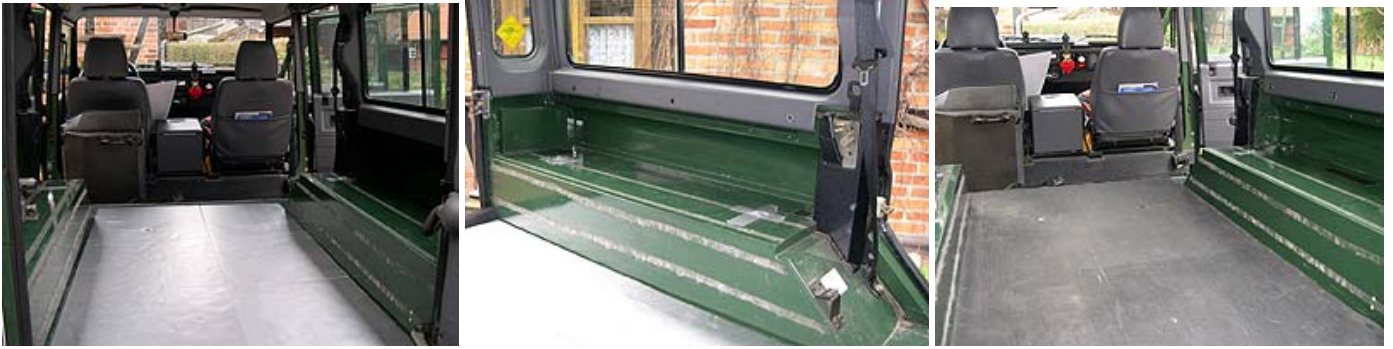
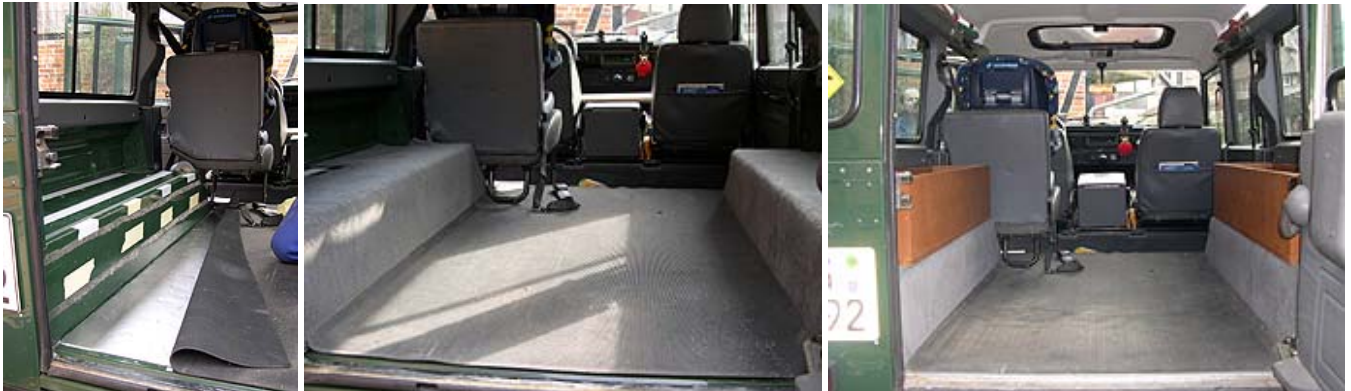
Zum einen wird bei dem gesamten Neuausbau der hintere Boden gegen Fahrgeräusche, Feuchtigkeit und Kälte mit **isolierten Schaumstoffplatten** ausgelegt und mit Doppelklebeband befestigt. Darüber wird eine **Gummimatte** gelegt. Der original LR-Teppichboden wird weiterhin nicht mehr verwendet. Die Isolierung durch Schaumstoffplatten wird auch im Dachhimmel vorgenommen.

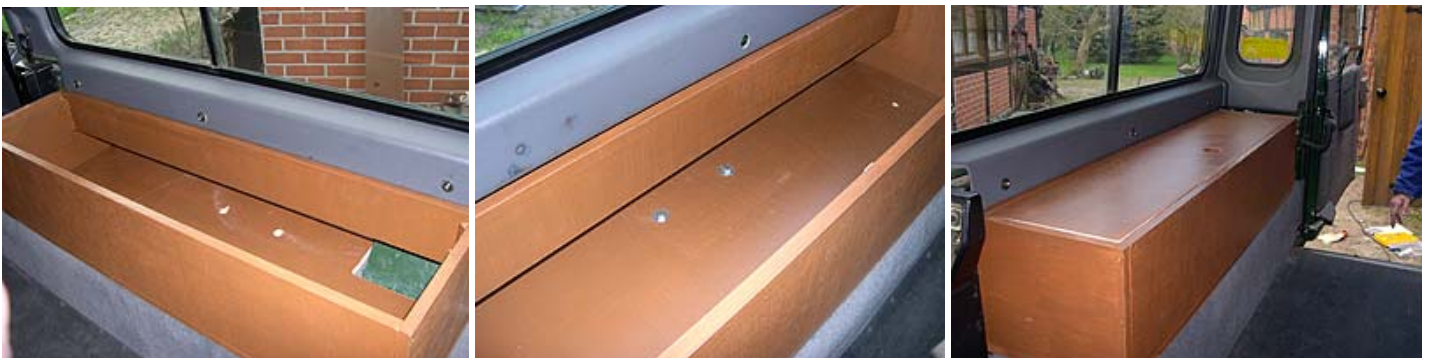
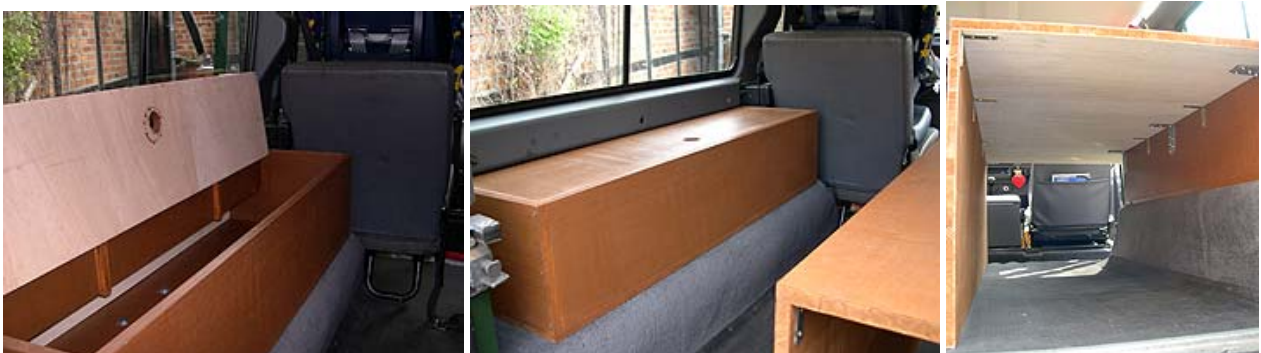
Das **Bett auf der rechten Seite wird verbreitert** (hinterer Teil 1,35m x 0,70 m) und die **gesamte Konstruktion höher** montiert. Die **Gurthalterungen** auf den Radkästen **werden entfernt** und dort zusätzlich **Holzboxen** (selber gezimmert 1,00m x 0,34m bzw. 0,25m x 0,23 m) verschraubt. Die Boxen werden so gefertigt, dass sie den Raum auf den Radkästen so gut wie möglich ausfüllen. Da sich der Aufbau des Landys nach oben hin verjüngt, müssen die Boxen oben schmaler werden (daher die unterschiedlichen Maße in der Breite). Die Montage der Boxen rechts und links erweist sich als nicht sehr einfach. Die Boxen werden mit den Schrauben der Gurthalterungen auf den Radkästen fixiert. Das Hauptproblem ist die **Wasserdichtigkeit**. Von unten durch die Radkästen dürfen keine Feuchtigkeit oder gar Wassermassen eindringen. Ich habe zum einen die Radkästen im Innenbereich mit Gummimatten und isolierten Schaumstoffplatten gepolstert, sowie die Bohrlöcher und Radkasteninnenseiten an den Bohrungen mit **flexiblem Dichtkleber** abgedichtet.

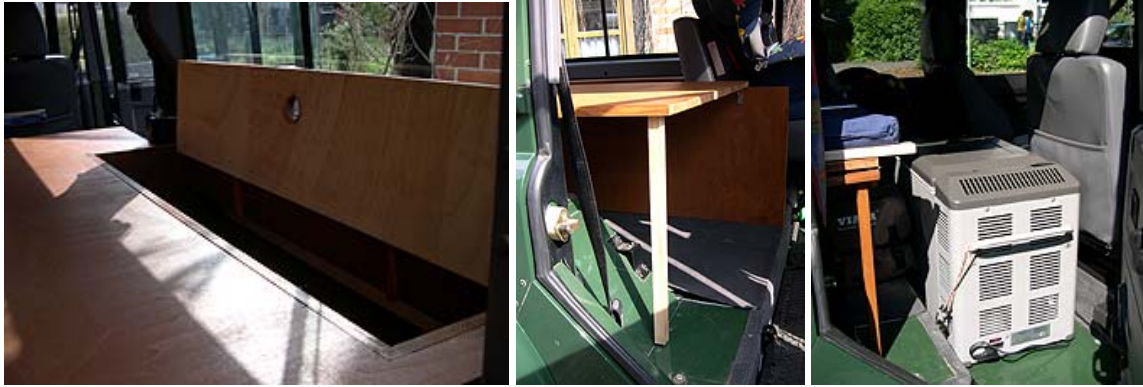
Desweiteren wird der hintere Teil des Bettes so ausgesägt, dass es sich um die rechte Kiste anpasst und sich so weit wie möglich rechts im Fahrzeug befestigen lässt. Das Bett und die rechte Kiste bilden somit eine Einheit. Die **komplette Bettkonstruktion** wird durch eine **senkrechte Stützwand** (1,45m x 0,43 m) gehalten. Der freie Durchgang zwischen linker Kiste und Stützwand wird zusätzlich durch ein weiteres Brett (1,00m x 0,38 m) abgedeckt, das aber nur aufgelegt ist und sich leicht entfernen lässt. Der vordere Teil des Bettes (0,50m x 0,80 m) wird mit Scharnieren vorne am freien Ende des Bettes hinter dem Beifahrersitz befestigt und lässt sich **umklappen**. So ist während der Fahrt **freier Zugang zur Kühlbox** gewährleistet.

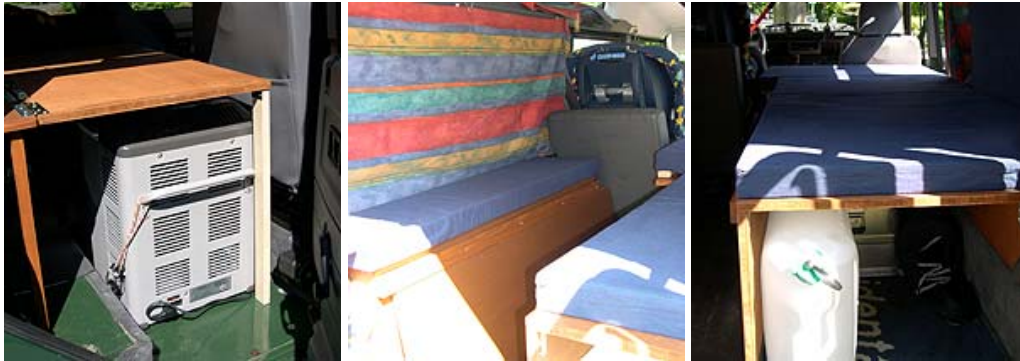
Ansonsten wird das Bett im Bereich rechts und links der Kühlbox mit zwei **Leisten** abgestützt. Diese lassen sich ebenfalls umklappen. Im ausgeklappten Zustand entsteht nun eine **komplette Liegefläche** von ca. 1,85m x 0,80 m und 1,10m x 0,70 m. Es wird lediglich der Einzelsitz links ausgespart. Die gesamte Konstruktion des **Doppelbodenprinzips** ist so gewählt, dass unten ein Stauraum von ca. 0,45 m Höhe entsteht, zuzüglich Volumen der Kisten rechts und links. Es lassen sich somit **20 Liter- Wasserkarister hochkant** transportieren.

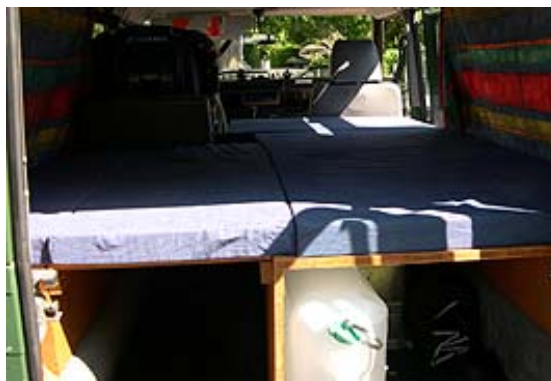
Der Schlafbereich hat eine Höhe von 0,70 cm. Man kann also bequem auf der Bettkonstruktion sitzen. Damit man das Bett am vorderen Ende leicht umklappen kann, entscheiden wir uns für mehrere **Matratzeinzelteile**. Als Puzzle lässt sich die Liegefläche komplett auspolstern.
